Jornadas sobre
**OBRAS DE INTERÉS GEOTÉCNICO
EJECUTADAS POR
LOS CONSTRUCTORES ESPAÑOLES
CICLO: EMPRESAS CONSULTORAS**

DISEÑO Y CONSTRUCCIÓN DE UN PEDRAPLÉN DE 100 M DE ALTURA Y CIMENTACIÓN DE UN VIADUCTO EN EL CRUCE DE LA N-III SOBRE EL EMBALSE DE CONTRERAS

**DISEÑO Y EJECUCIÓN DE UN DESMONTE EN ROCA CON
VUELCO DE ESTRATOS**

DISEÑO Y CONSTRUCCION DE UN RELLENO DE 90 METROS DE ALTURA CON MATERIALES DE MALA CALIDAD Y ESTABILIZACION DE DOS DESLIZAMIENTOS EN LAS OBRAS DE LA VARIANTE DE LA CN-I EN EL PUERTO DE ETXEGARATE

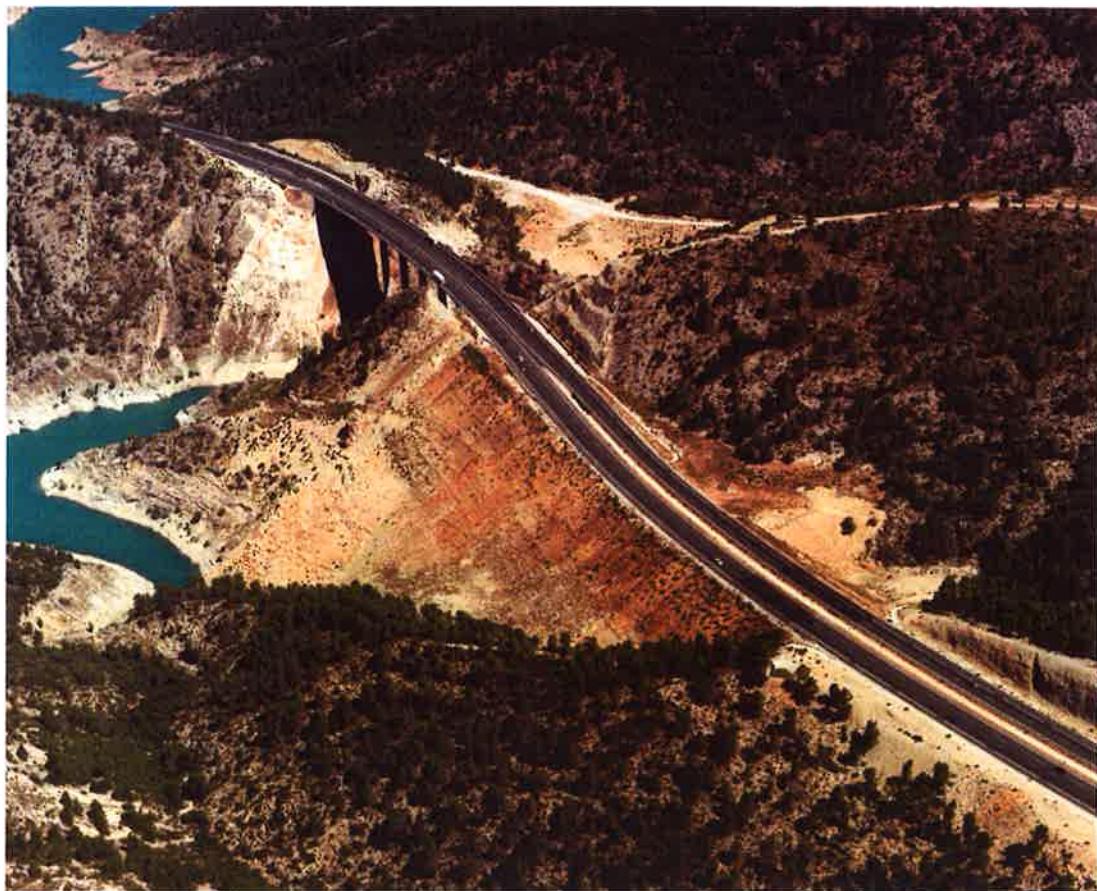
Foto 3. Viaducto del Barranco de la Vid y pedraplén de 100 m de altura

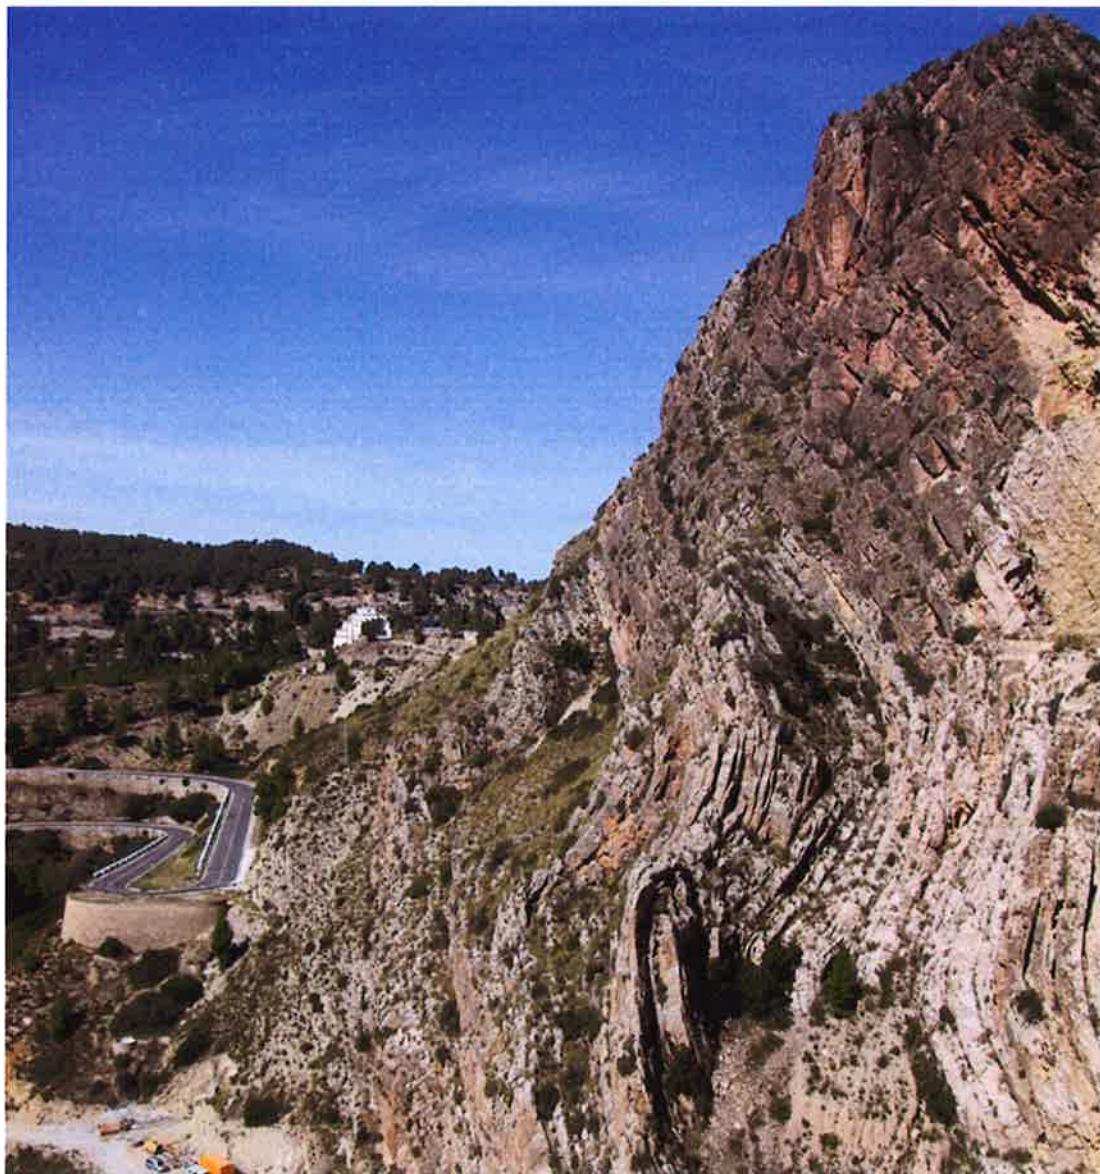
Foto 4. Afloramiento de calizas y dolomías jurásicas en la cerrada de la presa

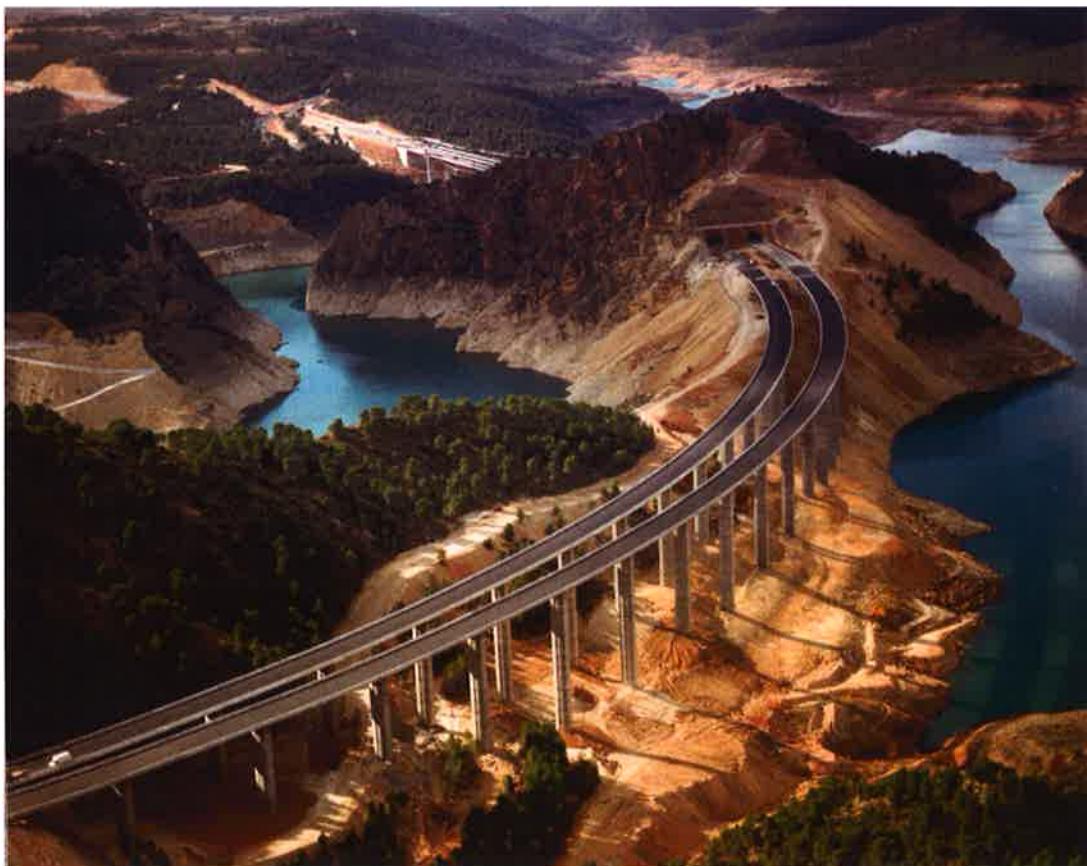
Foto 5. Vista general del viaducto del Istmo

En la fotografía 5 se aprecia que se trata de un doble viaducto hiperestático de 855 m de longitud en 19 vanos de 45 metros de luz. Una característica importante de la cimentación del viaducto es que la mayoría de los apoyos son inundables por el agua del embalse al estar situados por debajo de la cota de máximo nivel. En el levantamiento geológico de proyecto se habían detectado en su emplazamiento abundantes afloramientos de calizas y dolomías jurásicas y un conglomerado terciario, todos ellos materiales competentes con elevada resistencia a la compresión simple. De acuerdo con la experiencia geológica de la zona, se había interpretado que el Terciario, que aparecía bastante masivo, se encontraba subhorizontal y discordante sobre un Jurásico replegado, fallado y con signos no muy importantes de karstificación. Aunque se había detectado la presencia de un coluvial, debido a la abundancia de afloramientos, no se esperaban espesores importantes de suelos, y por tanto se había previsto cimentación directa para todos los apoyos del viaducto, con la única precaución de realizar inyecciones bajo las zapatas en el caso de localizarse cavidades de origen kárstico.

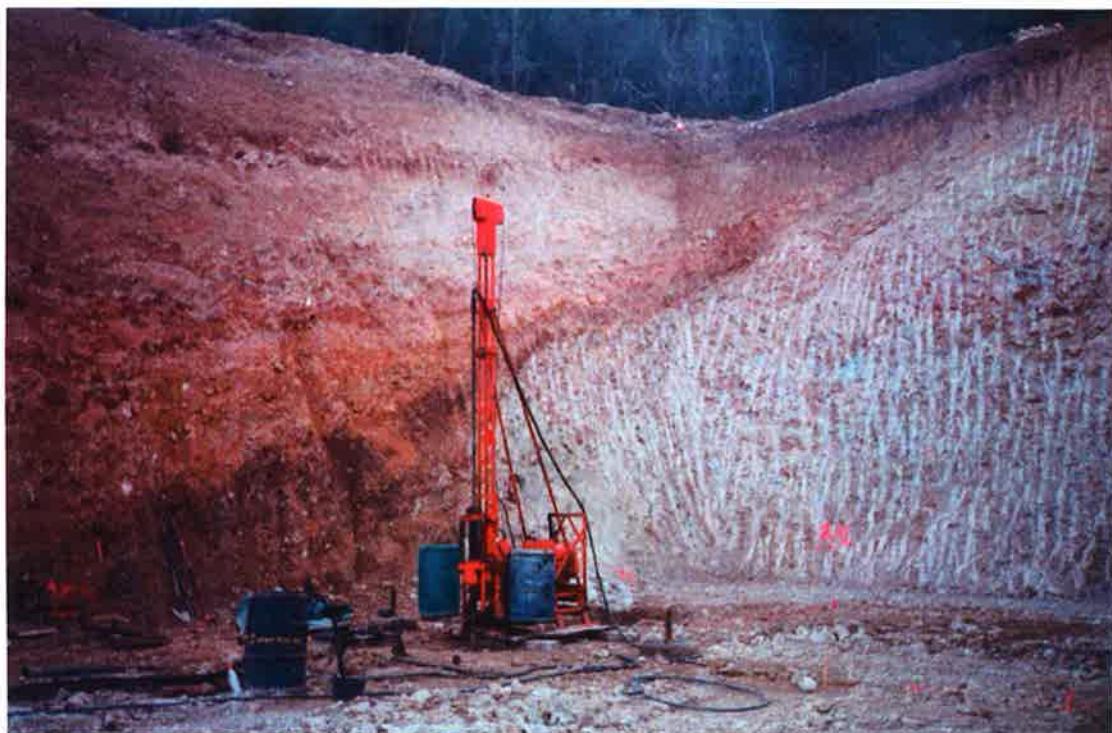
Foto 6. Excavación pila 13 derecha

En la fotografía 6 se presenta la excavación de esta pila 13 con el contacto coluvial-conglomerado claramente visible. Se aprecia el aspecto masivo del conglomerado, que es muy uniforme en toda la zona y que recuerda por el aspecto a un hormigón pobre. En la fotografía 7, pila 9 derecha, se aprecia un aspecto representativo de la dolomía plegada y fallada. Las dolomías jurásicas presentaban una resistencia a compresión simple del orden de 30 Mpa y los conglomerados bien cementados hasta 8 Mpa. El aspecto del terciario arcilloso, que prácticamente no llegó a aflorar en las excavaciones, se puede observar en las cajas del sondeo de la pila número 14, fotografía 8.

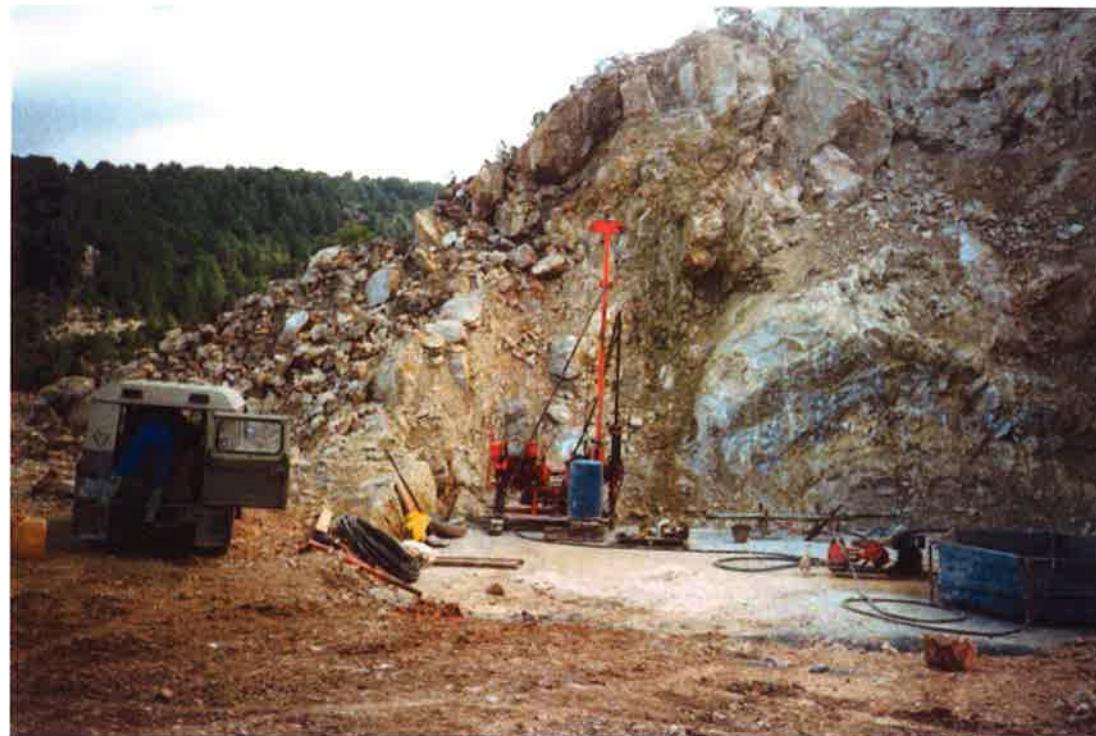
Foto 7. Excavación pila 9 derecha

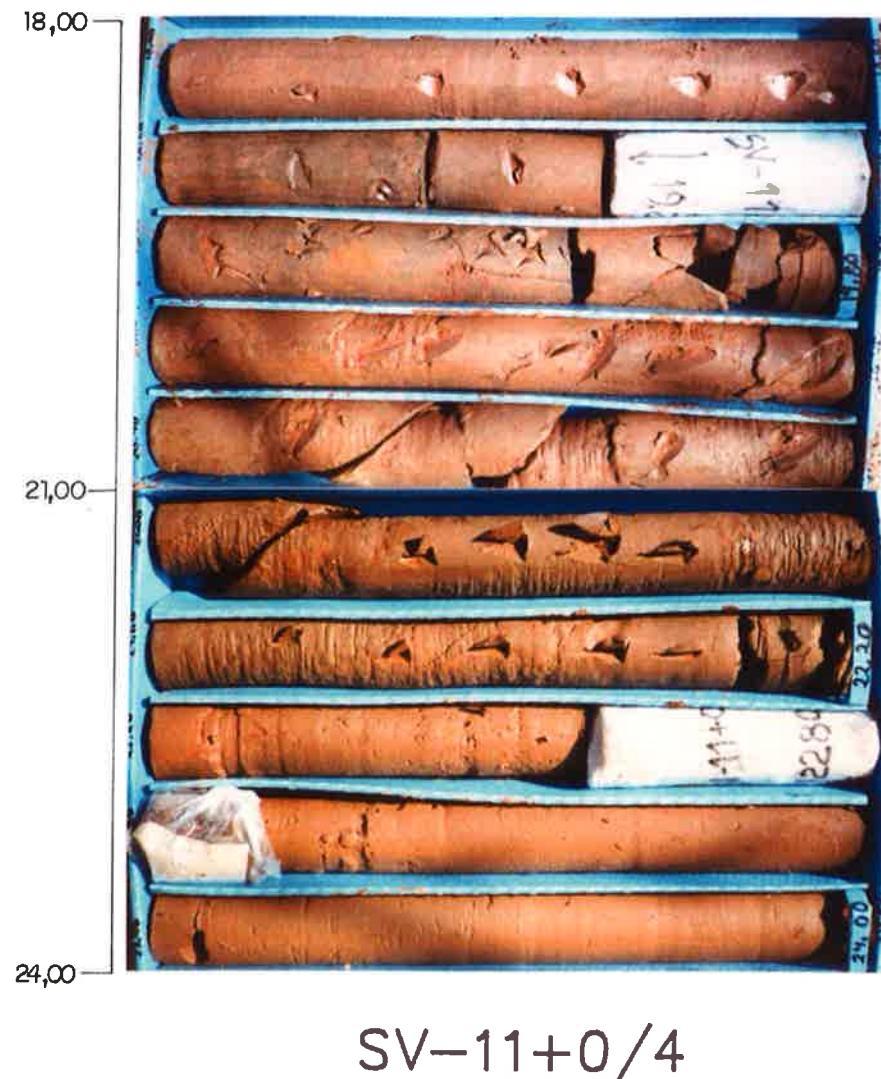
Foto 8. Caja de testigos de sondeo en terciario arcilloso

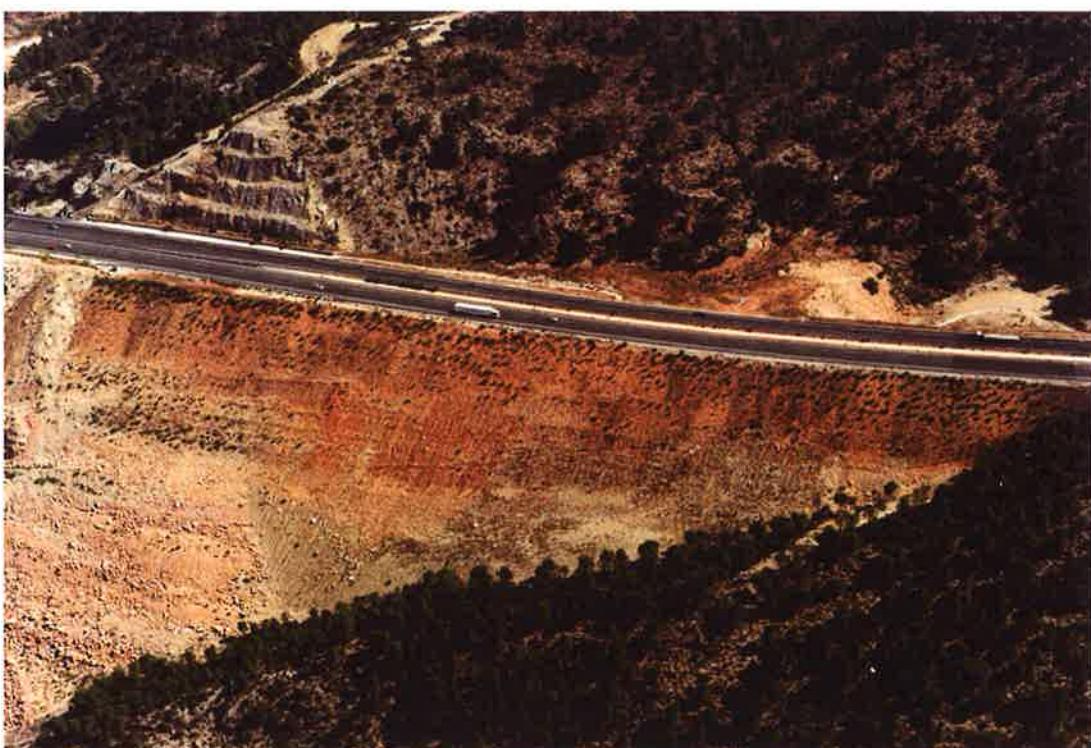
**Foto 9. Vista del pedraplén**

En la fotografía 9 se presenta el estado actual del pedraplén, que tiene una longitud de 350 metros. Se diseñó sustituyendo a un viaducto previsto inicialmente en los estudios previos, con el evidente propósito de utilizar las excavaciones en roca de los desmontes cercanos, que, de no existir el pedraplén, deberían ser llevadas a vertedero. Las características geométricas del barranco a cruzar eran favorables, ya que era factible el apoyo sobre ambas laderas, evitando casi totalmente la disposición a media ladera, resultando un relleno recostado sobre una de ellas; también las características del cimiento permitían un apoyo sencillo, ya que el sustrato estaba formado por calizas y dolomías jurásicas que afloraban en gran parte del emplazamiento. Como investigación para el apoyo sólo se realizó una cartografía geológica 1:1000, sin datos de sondeos o calicatas.

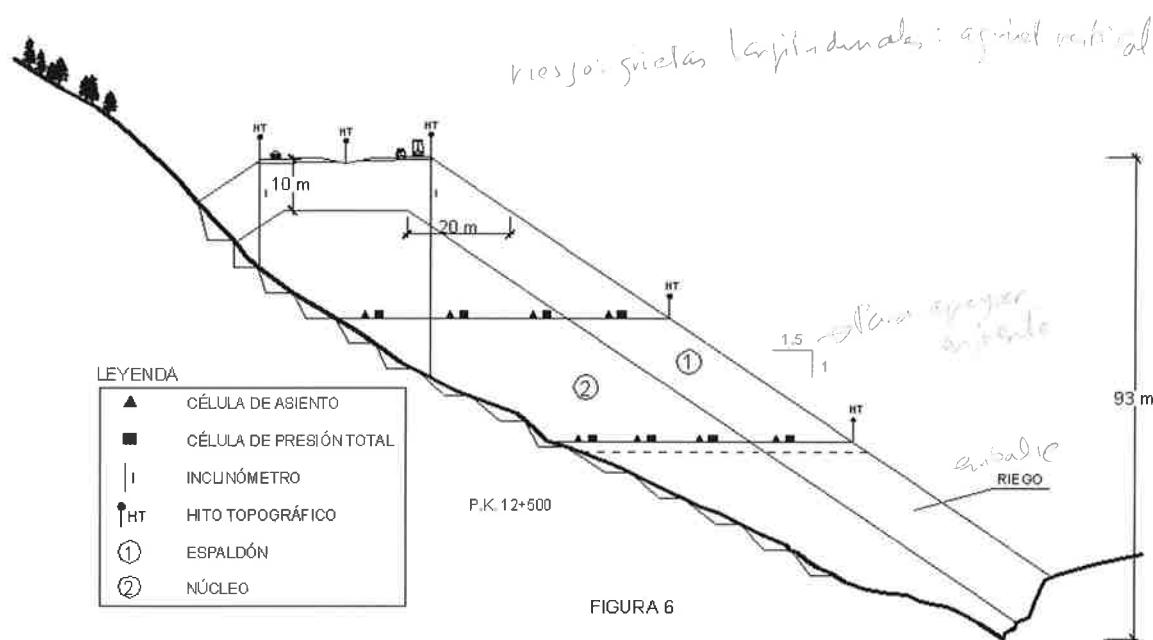
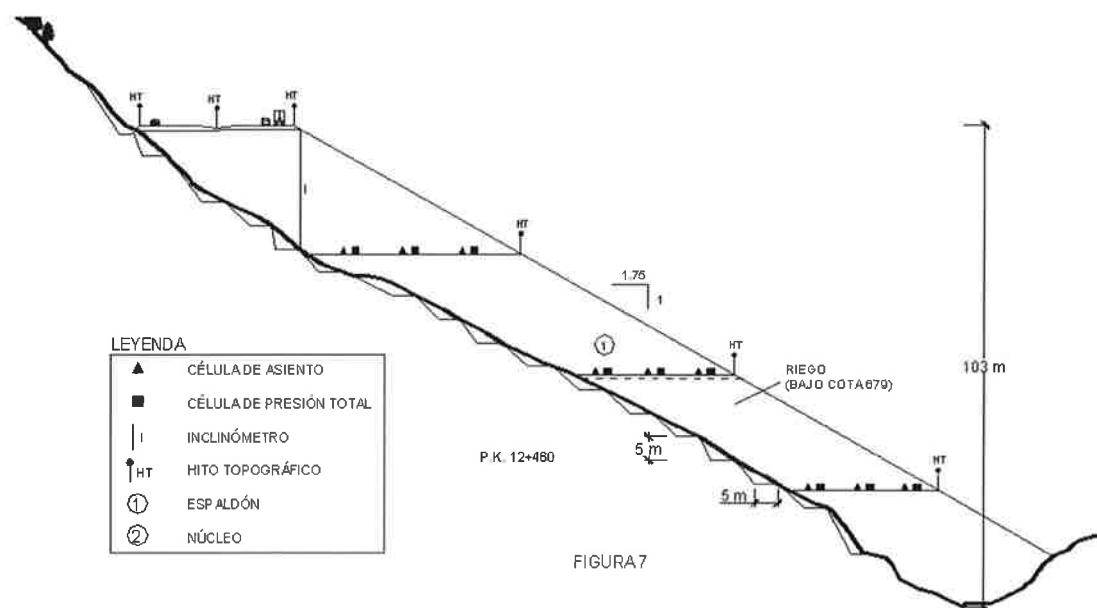
Con estos datos se realizó el diseño que se presenta en las figuras 6 y 7. Los taludes se ajustaron al 1,75(H):1(V) para alturas mayores de 95 metros y al 1,50(H):1(V) para alturas inferiores, procurando eliminar la cimentación a media ladera con la utilización de muros o con un talud suficiente para apoyar en la ladera opuesta. Se previó una instrumentación de control consistente en células de asiento, células de presión total, inclinómetros e hitos topográficos.

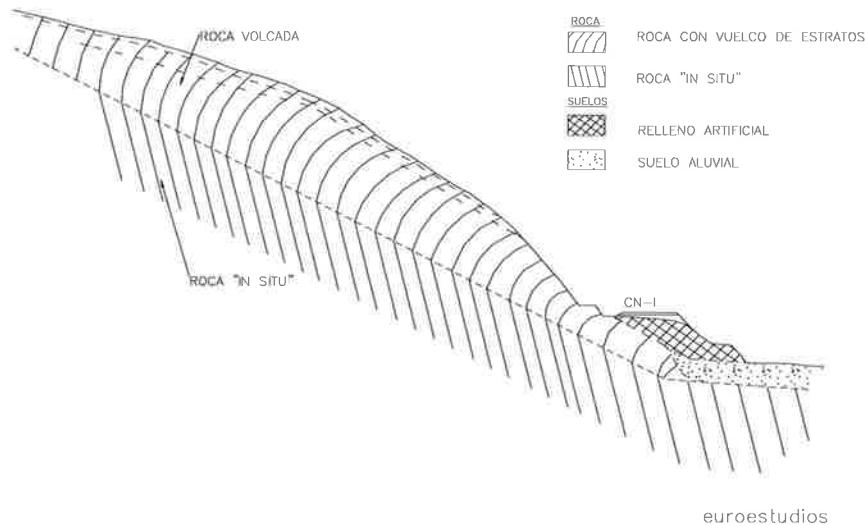
Figura nº 2 Perfil interpretado del terreno antes de la excavación

Gran parte de la ladera está afectada por procesos de toppling antiguos (ver figura nº 2). En un principio se desconocía la morfología y situación (tanto en profundidad como en orientación y en inclinación) del plano de contacto entre la roca in situ y la roca volcada. La inexistencia de una junta complementaria clara y el paso gradual de roca in situ a roca con vuelco de estratos (tal y como se pudo observar durante las excavaciones) indica que se trata de toppling por flexión de estratos. (ver figura nº 2).

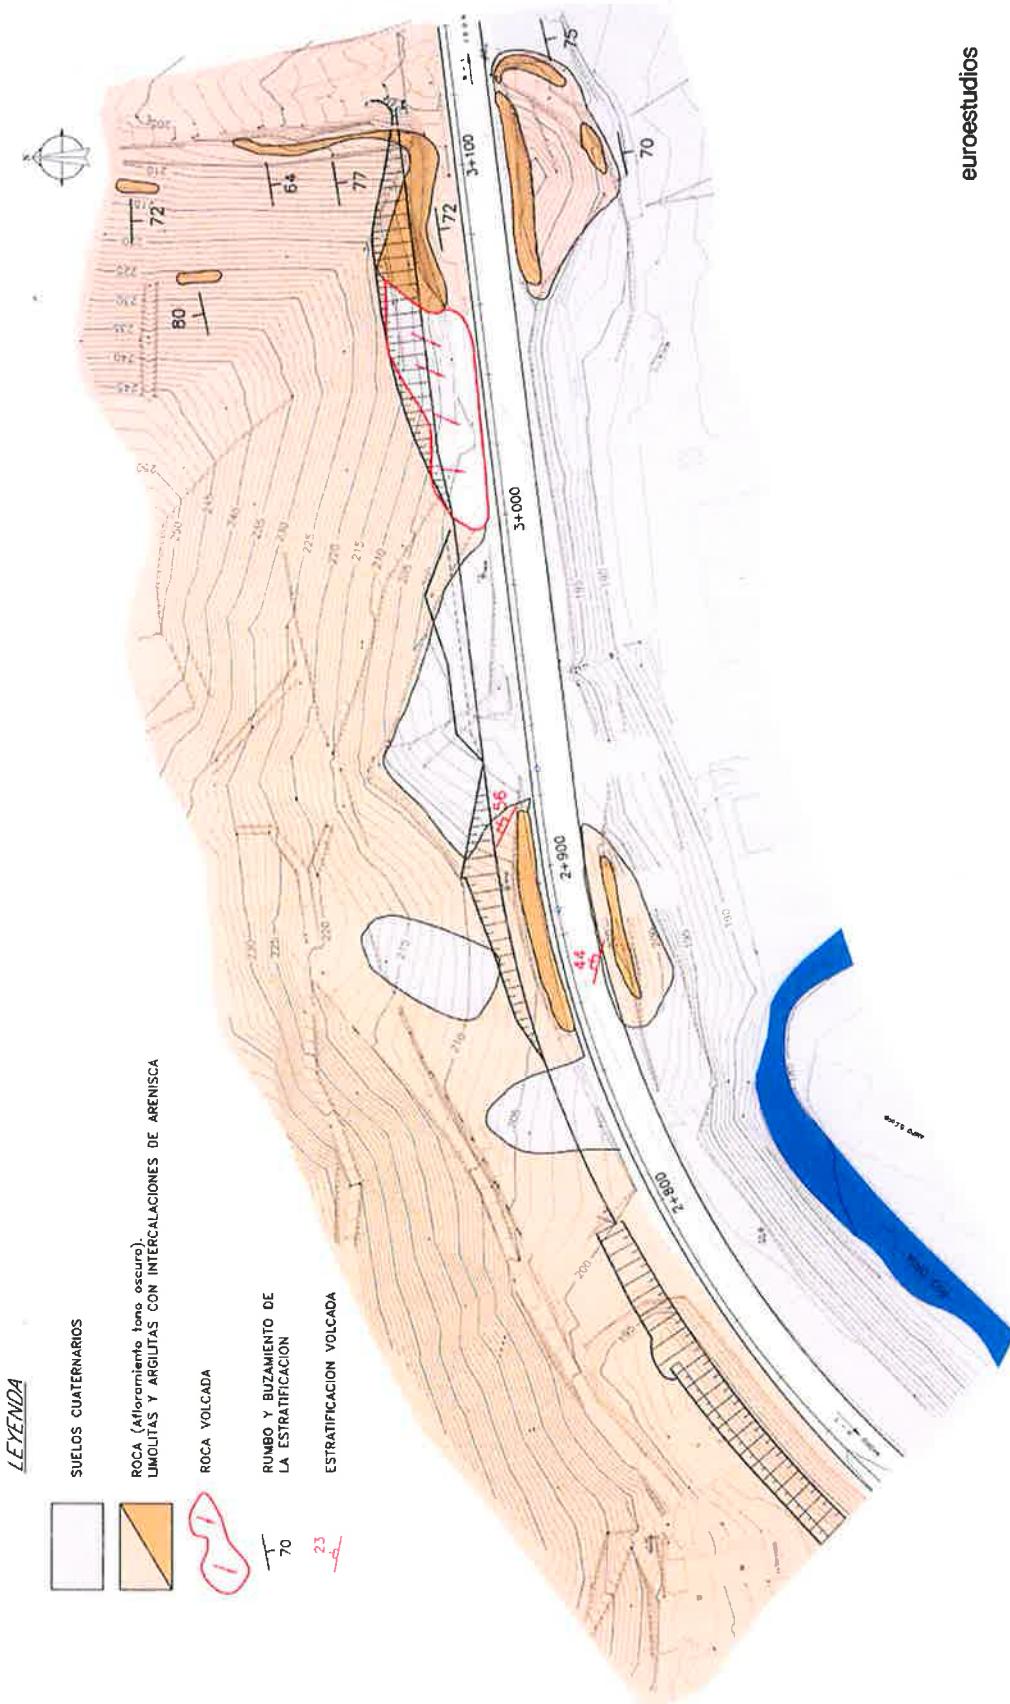
Figura nº 3 Planta geológica del Proyecto

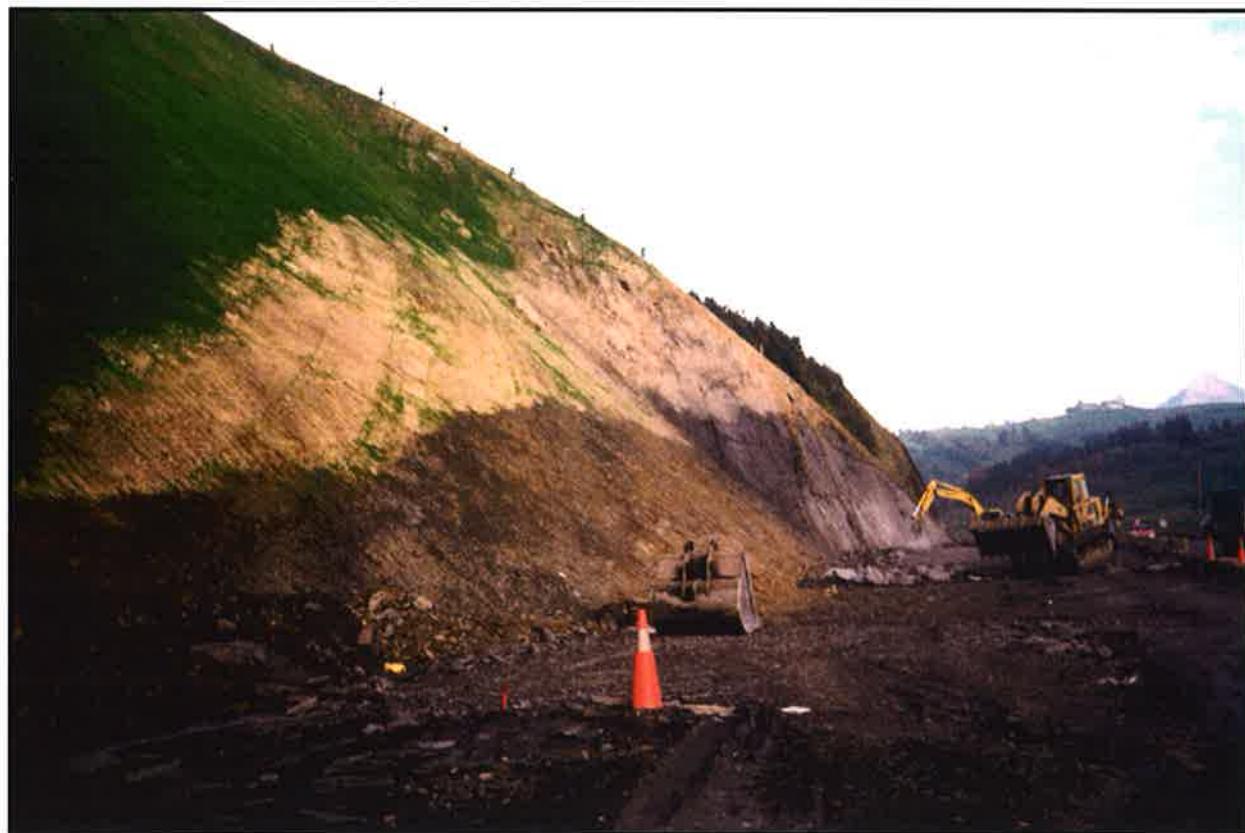
Foto nº5. Aspecto general del desmonte

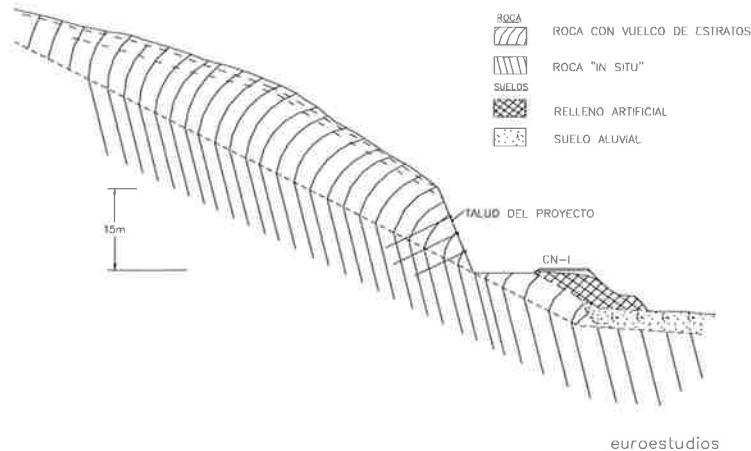
Figura nº 7 Solución excavación 2V : 1 H

Para taludes de $2V:1H$ y ángulos de buzamiento medio de 45° el toppling podría reactivarse, según se desprende de la condición cinemática, por lo que se propuso estabilizarlo mediante bulones $\phi 32$, tesados a 28 toneladas, en tres filas y separados entre sí unos dos metros. Como elemento de reparto y debido a la fracturación del macizo se recomendó la extensión de dos capas de 5 cm. de hormigón proyectado con malla electrosoldada de $15x15x4.5$ (Ver figura nº 7).

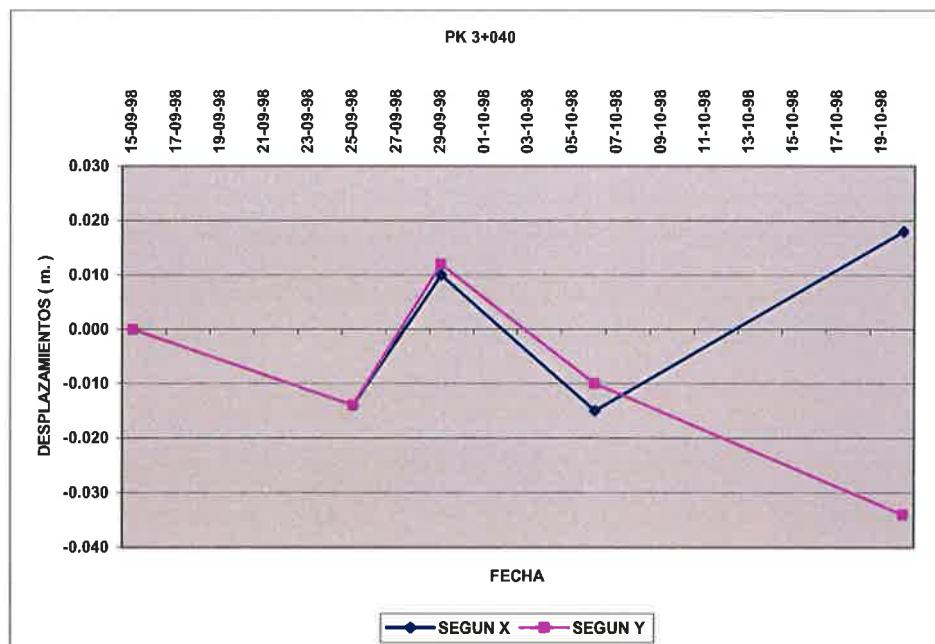
Gráfico nº 1 Desplazamientos hito coronación en 3+040 en Fase I

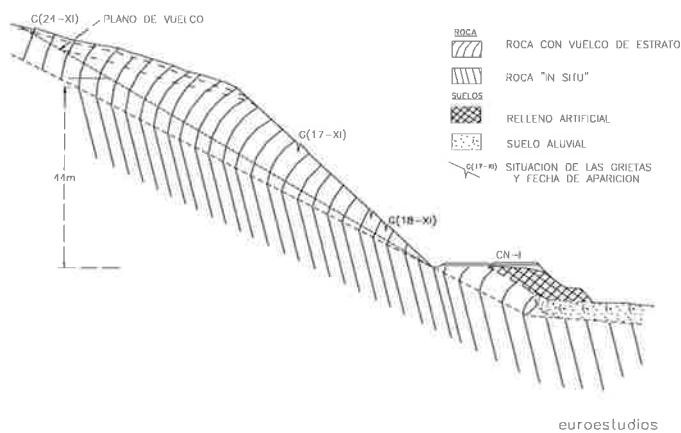
Figura nº 9 Situación de grietas en el 3+040 y fecha de aparición

Esta segunda fase discurre entre el día 20 de Octubre y el 30 de Noviembre. En ella se observó la aparición de grietas los días 17 y 18 de Noviembre con elevación del labio superior clásicos en deformaciones por vuelco (ver figuras 9 y 10), además de la aceleración de los movimientos.

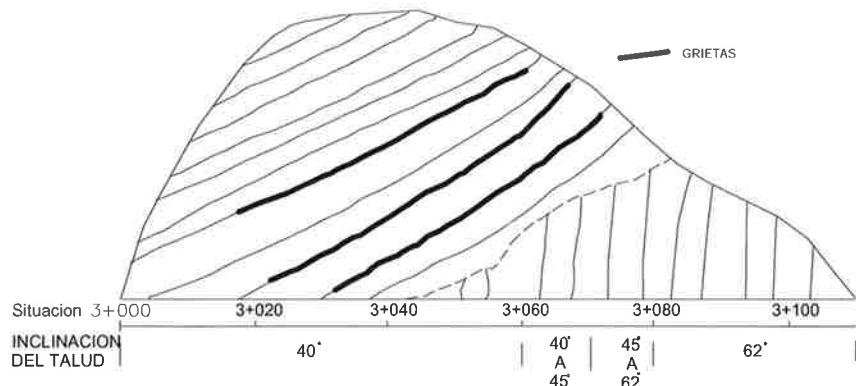
Figura nº 10 Alzado con situación de grietas

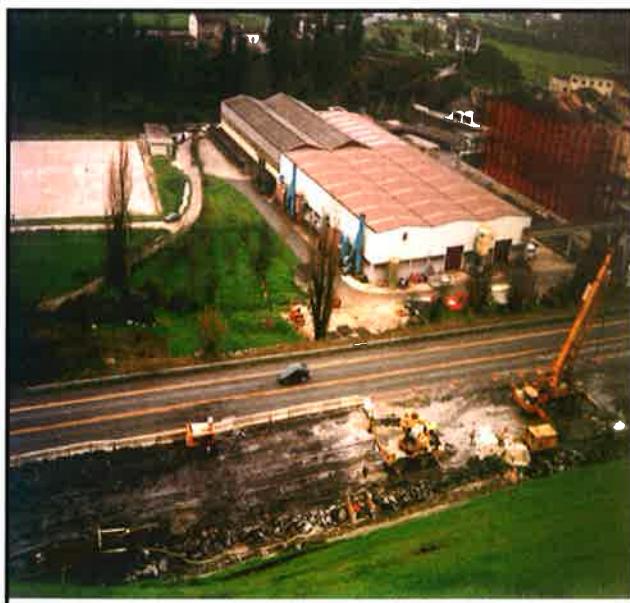
Foto 6. Vista superior grietas

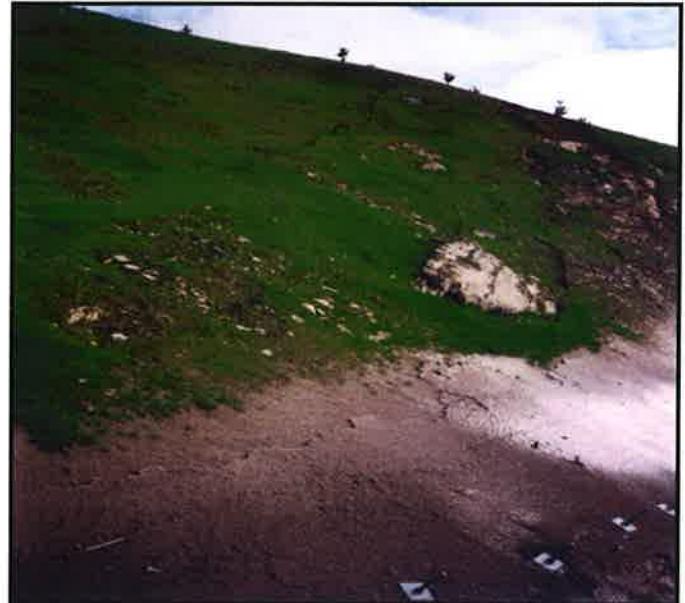
Foto 7. Vista frontal grietas

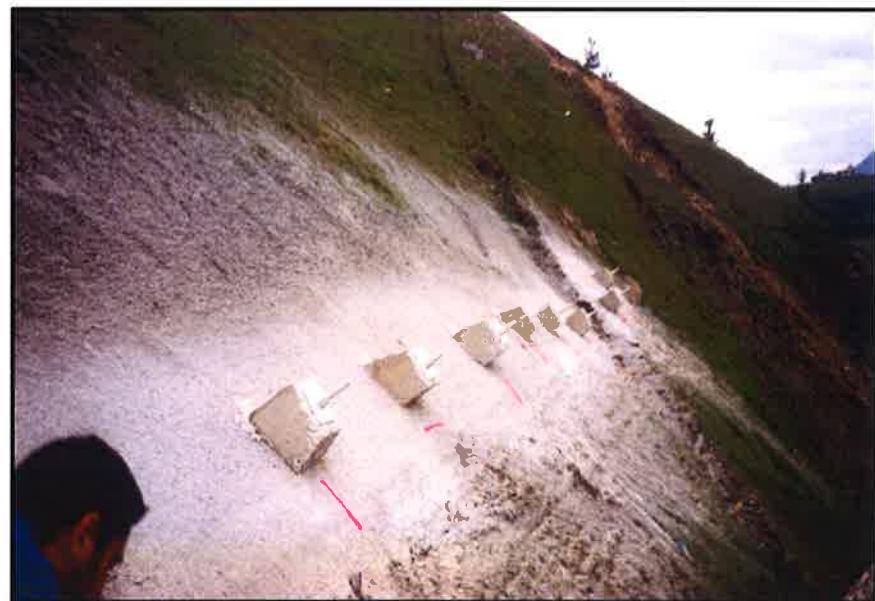
Foto 8. Vista lateral de las grietas con levantamiento de labio inferior una vez iniciadas las obras de sostenimiento

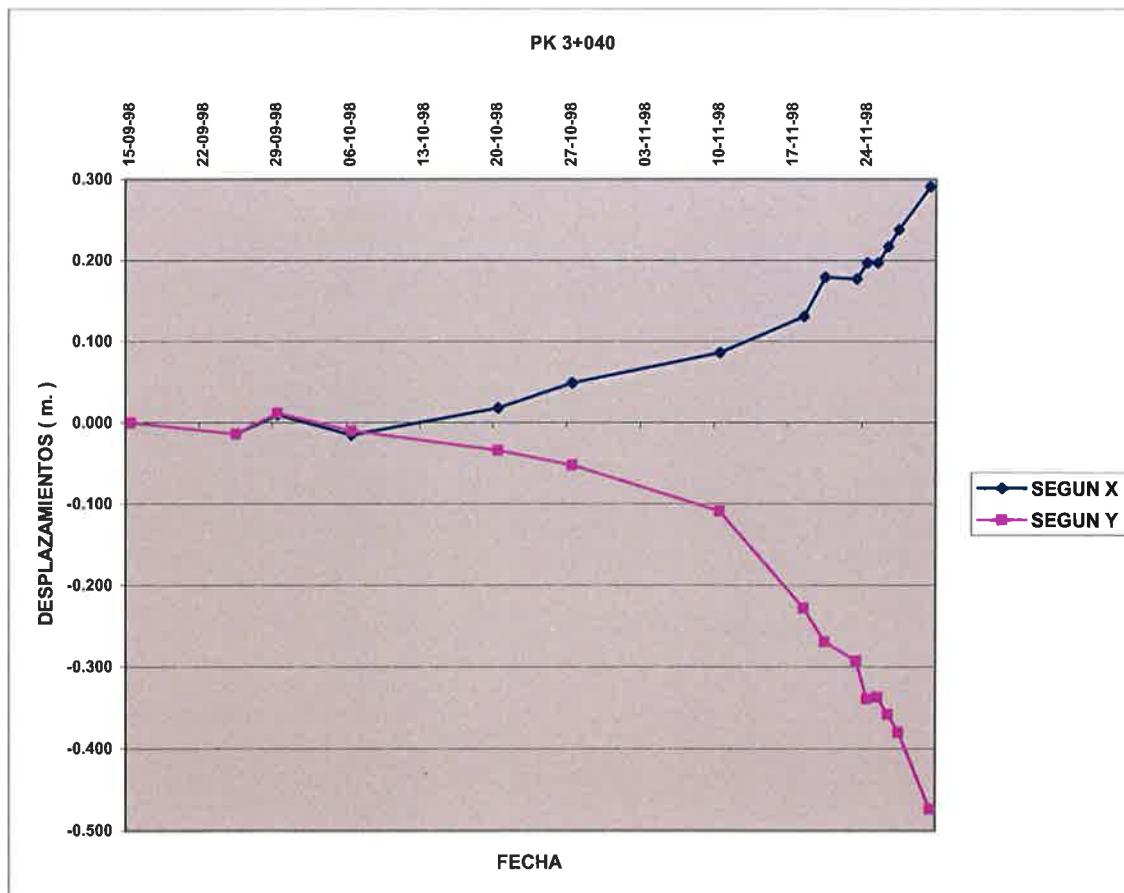
Gráfico nº 2. Desplazamiento hito coronación en 3+040 en Fase II

El movimiento detectado tiene una dirección oblicua al eje de la carretera, es decir transversal a la estratificación, y con un descenso en la coordenada Z que como término medio es el 30% al 50% del movimiento en la coordenada Y.

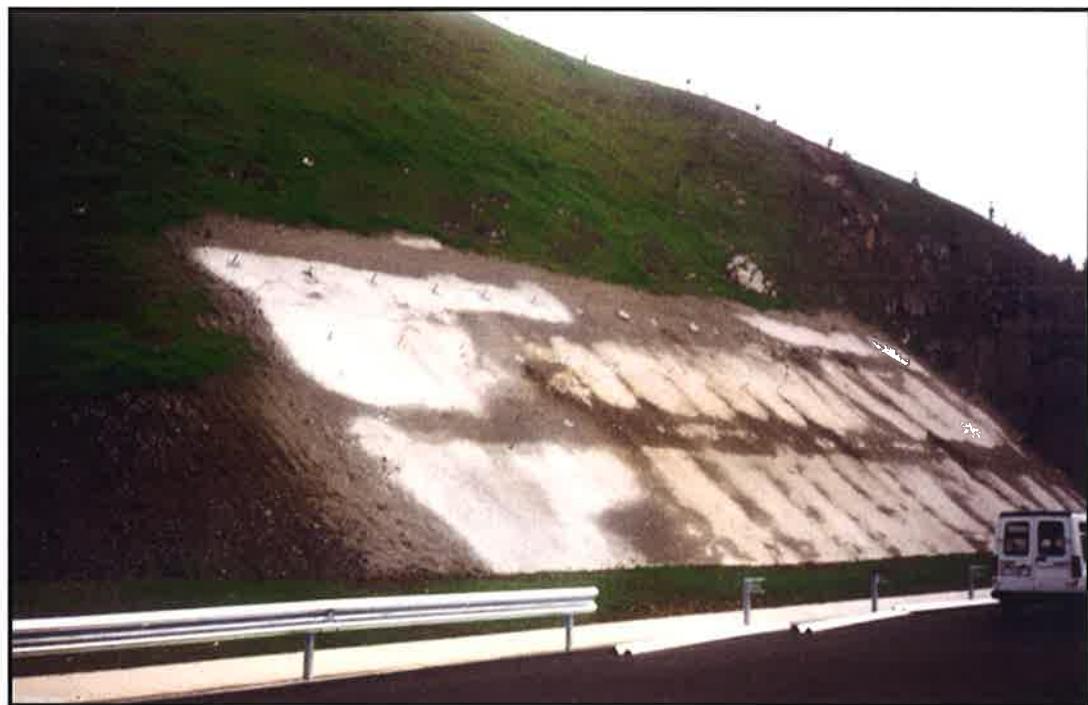
Foto 9. · 3 filas de bulones colocadas

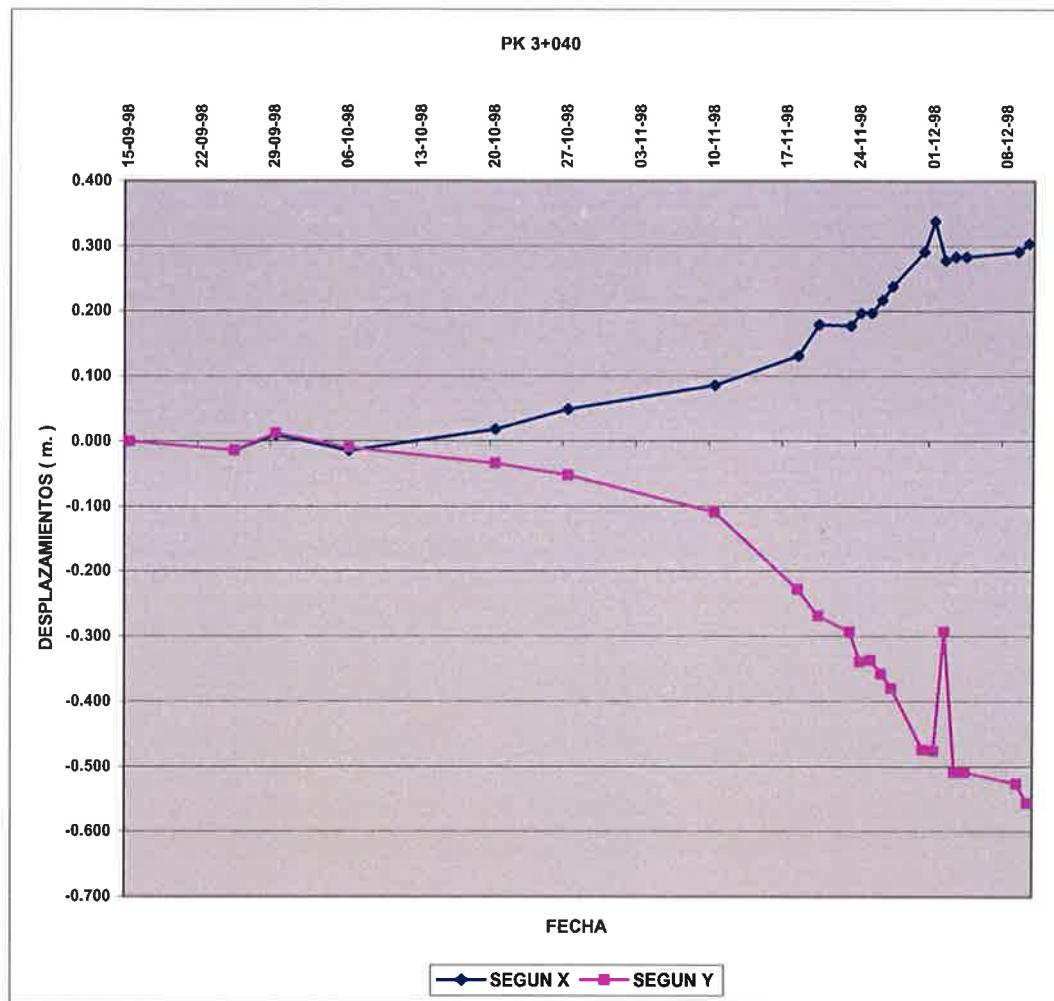
Gráfico nº 3 Desplazamientos en hito de coronación en 3+040 en Fase III

Desde la fecha de inyección el 3 /XII, se percibe una desaceleración de los movimientos pasando a 5 mm / día (ver gráfico nº 3)

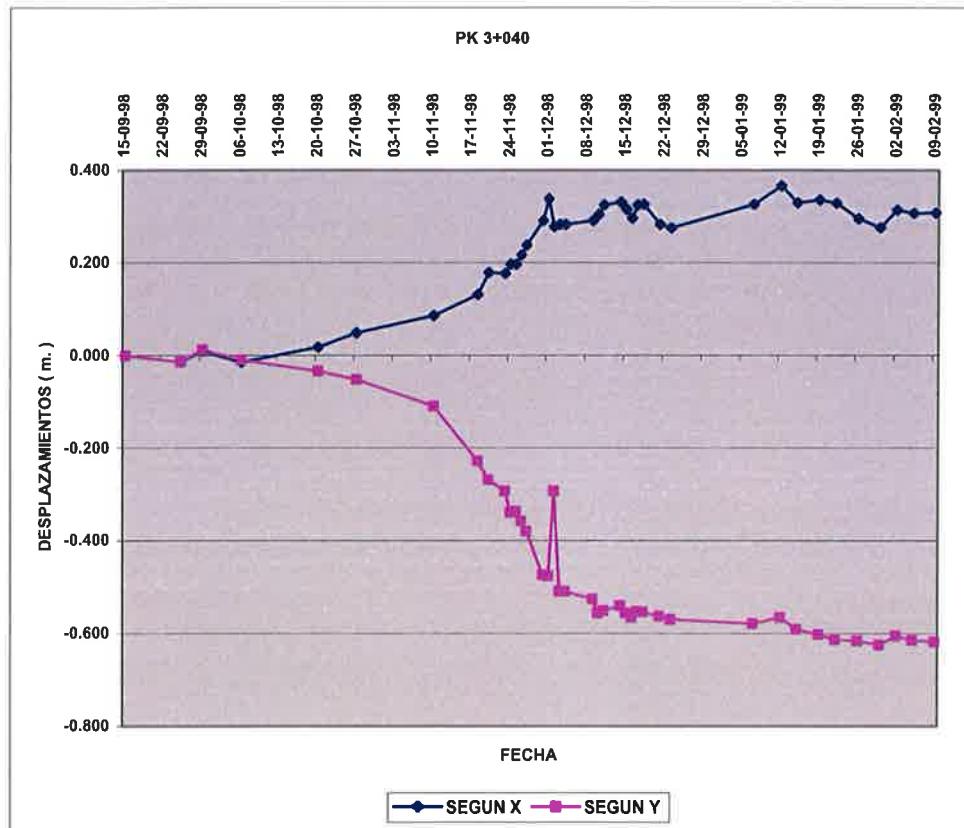
Gráfico nº 4 Desplazamientos en hito de coronación en 3+040 en Fase IV

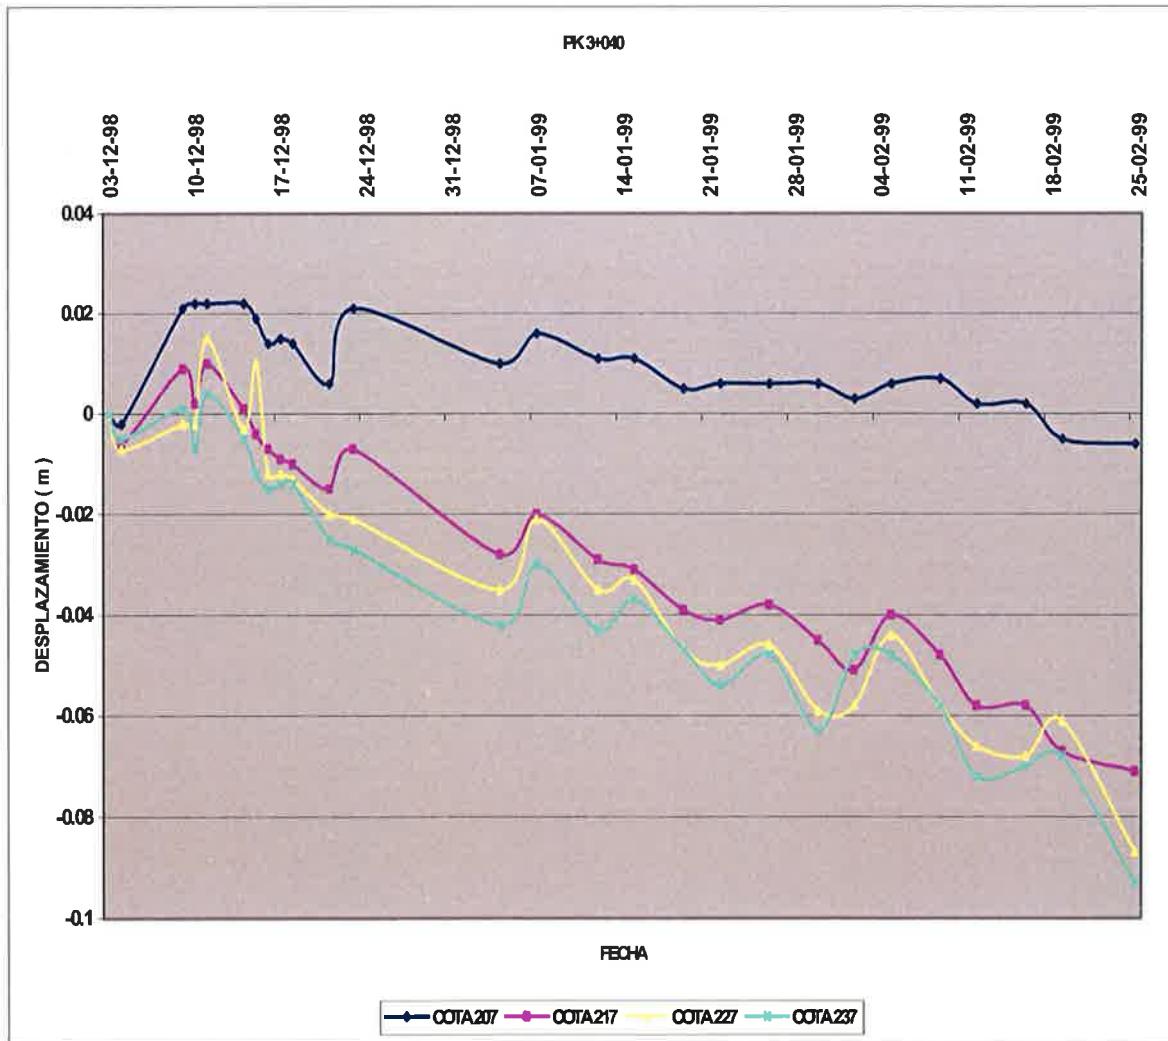
Gráfico nº 5 Desplazamientos en dianas topográficas en 3+040 en Fase IV

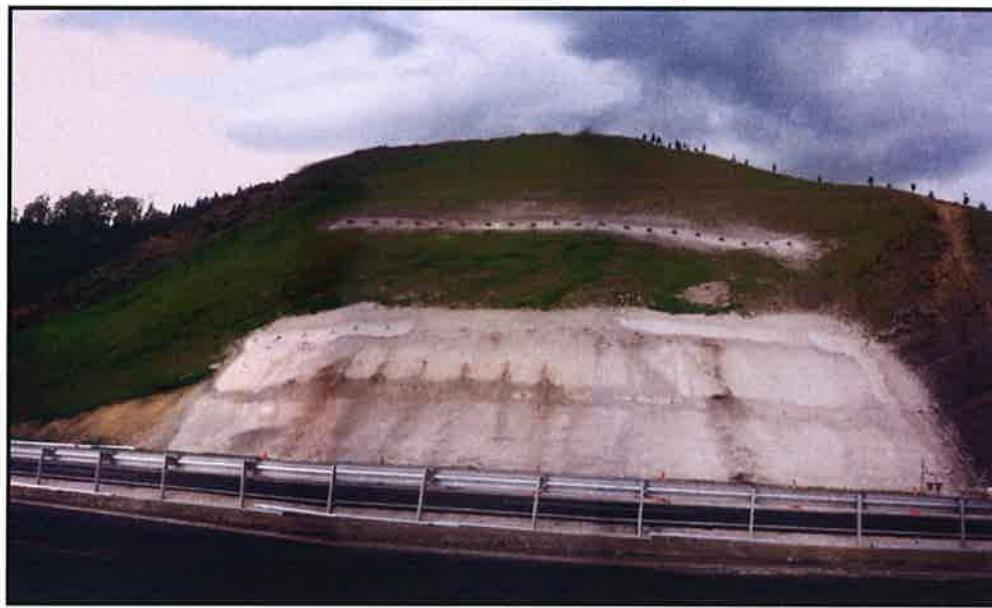
Foto 10. 4 filas de bulones colocadas

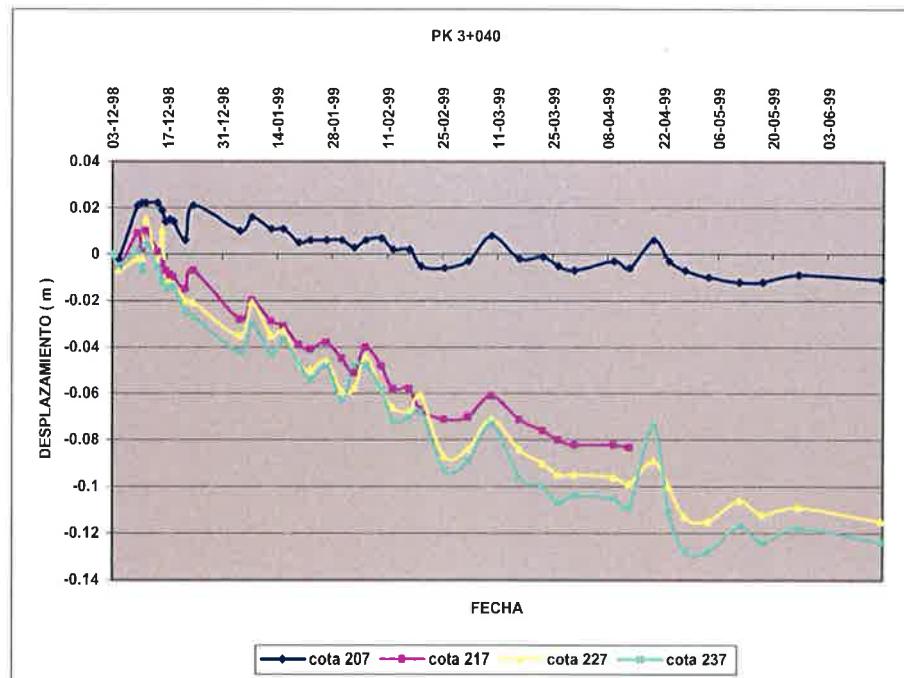
Gráfico nº 6 Desplazamientos en dianas topográficas en 3+040 en Fase V

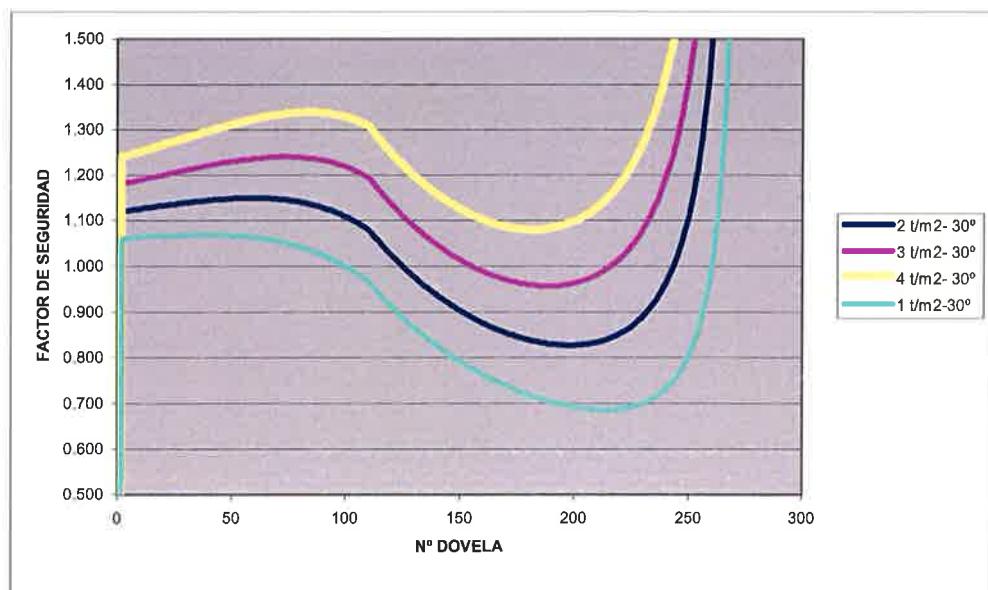
Gráfico nº 7 Variación factor de seguridad frente a la rotura para distintos parámetros de resistencia al corte en el plano de vuelco.

En primer lugar se pretendió determinar mediante un back-analisis los parámetros de corte en el plano de vuelco, partiendo de una fricción $\phi_v = 30^\circ$ como razonable para una roca intensamente fracturada. En el gráfico adjunto se puede observar la variación del factor de seguridad para cohesiones entre $1 \text{ t}_n / \text{m}^2$ y $4 \text{ t}_n / \text{m}^2$.
