Jornadas sobre
**OBRAS DE INTERÉS GEOTÉCNICO
EJECUTADAS POR
LOS CONSTRUCTORES ESPAÑOLES
CICLO: EMPRESAS CONSULTORAS**

DISEÑO Y CONSTRUCCIÓN DE UN PEDRAPLÉN DE 100 M DE ALTURA Y CIMENTACIÓN DE UN VIADUCTO EN EL CRUCE DE LA N-III SOBRE EL EMBALSE DE CONTRERAS

**DISEÑO Y EJECUCIÓN DE UN DESMONTE EN ROCA CON
VUELCO DE ESTRATOS**

DISEÑO Y CONSTRUCCION DE UN RELLENO DE 90 METROS DE ALTURA CON MATERIALES DE MALA CALIDAD Y ESTABILIZACION DE DOS DESLIZAMIENTOS EN LAS OBRAS DE LA VARIANTE DE LA CN-I EN EL PUERTO DE ETXEGARATE

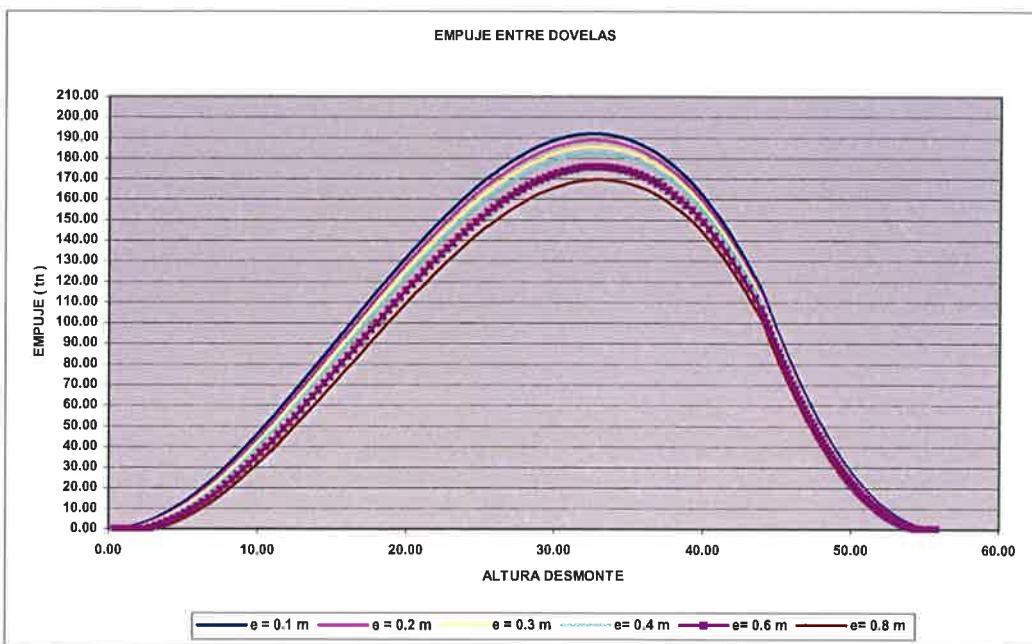
Gráfico n° 8 Empuje entre dovelas- altura desmonte, para distintos espesores de dovelas y 18° de fricción entre estratos.

Una vez determinados los parámetros resistentes (utilizando para la cohesión un valor inferior de los probables $c = 2 t_n / m^2$) y la altura de talud a sostener (únicamente los 10 primeros metros), se pasó a calcular los esfuerzos sobre la cuña inferior, para lo que se realizó un análisis de sensibilidad para los parámetros tales como "Espesor de dovela" y "Fricción entre estratos", cuyos resultados presentamos en los Gráficos nº 8 y 9.

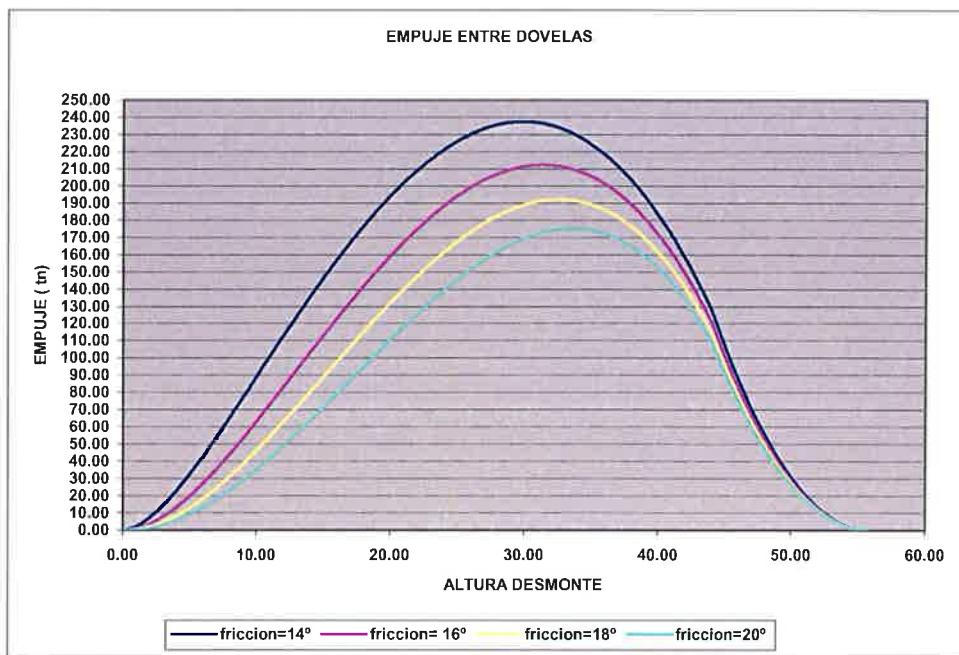
Gráfico nº 9 Empuje-altura desmonte para distintos ángulos de fricción entre estratos, para un espesor de dovela de 0.1m

En el Gráfico n° 9 se observa por otro lado que, para un espesor de dovela de 0.1 m el empuje varía sensiblemente en función de la fricción entre estratos; en concreto , para una altura de 10 m. el empuje oscila desde 30 Tn para una fricción de 20°, hasta 85 Tn para una fricción de 14°.

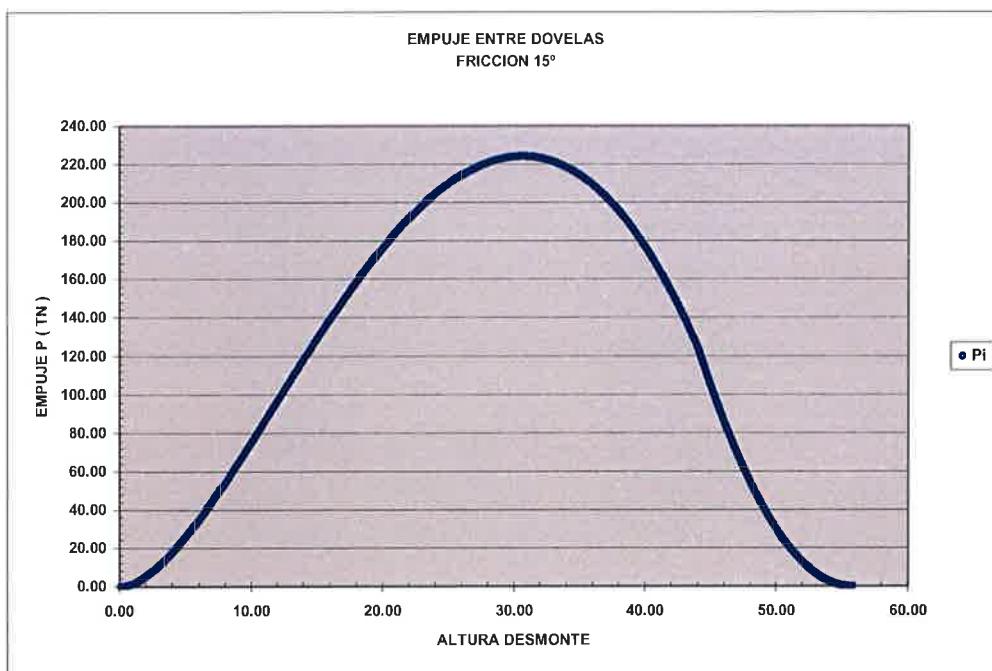
Grafico nº10 Empuje entre dovelas- altura desmonte, para una fricción de 15º

Un nuevo cálculo, ésta vez con una fricción de 15º entre estratos, indica que el empuje (P) sobre la cuña sería en éste caso de 75 Tn (Ver gráfico nº 10), mientras que la fuerza de anclaje necesaria de 31 Tn.

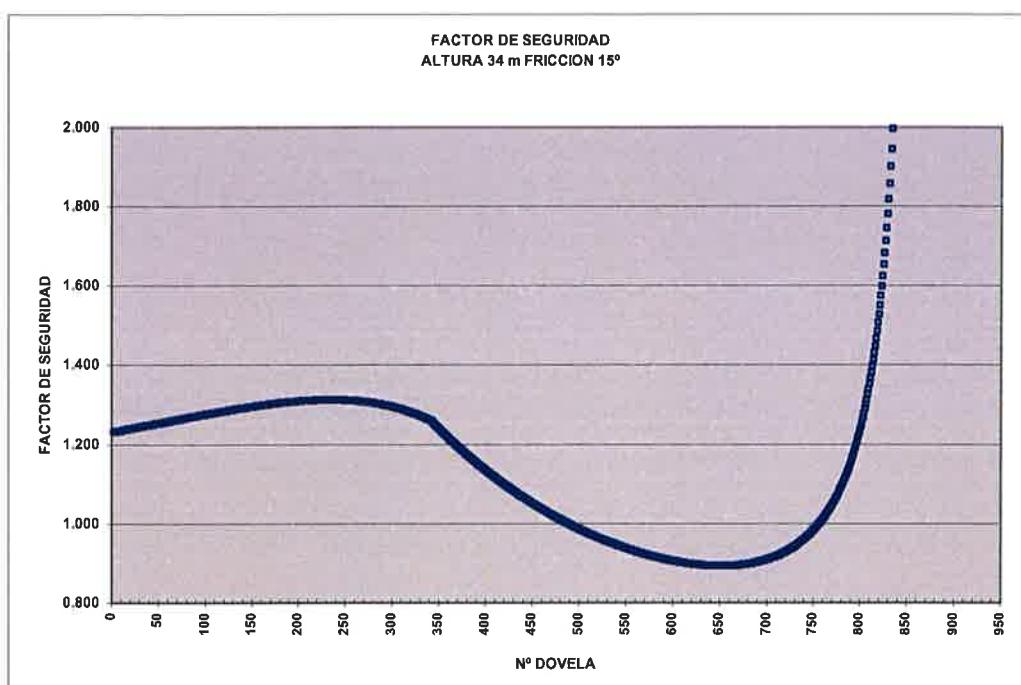
Gráfico nº 11 Factor de seguridad para un desmonte de 34 m., con 15° de fricción

permanecía sin reforzar, el factor de seguridad era inferior a 1, en consonancia con los movimientos existentes (Ver gráfico nº 11).

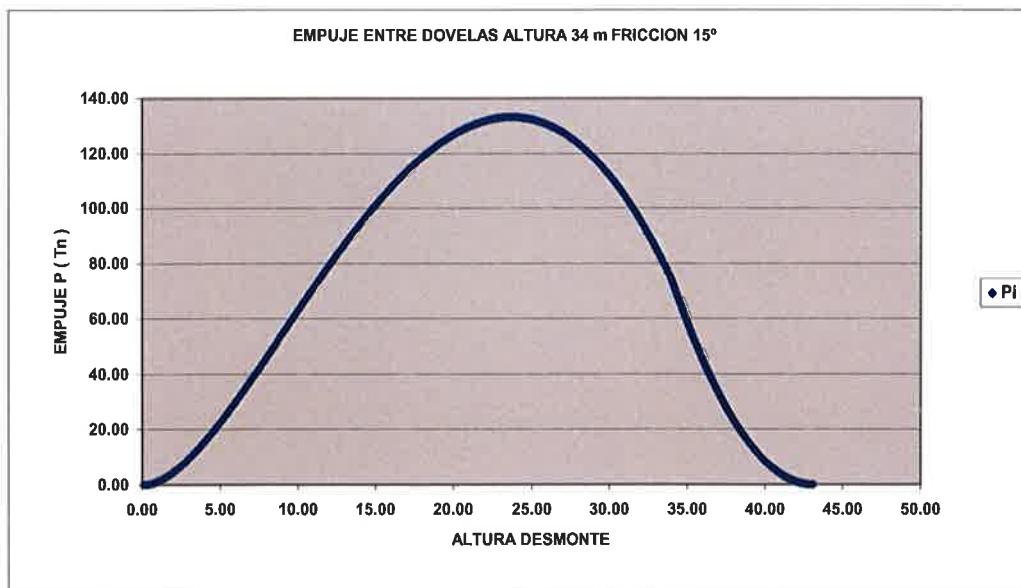
Gráfico nº 12 Empuje entre dovelas para un desmonte de 34 m. y 15° de fricción

Para estabilizar este tramo de 34 m., según los cálculos a 10 m. de altura hubiera hecho falta una fuerza de anclaje de 7 Tn / m para soportar el empuje de 63 Tn. (ver gráfico nº 12), resultando los 24 m restantes, estables.

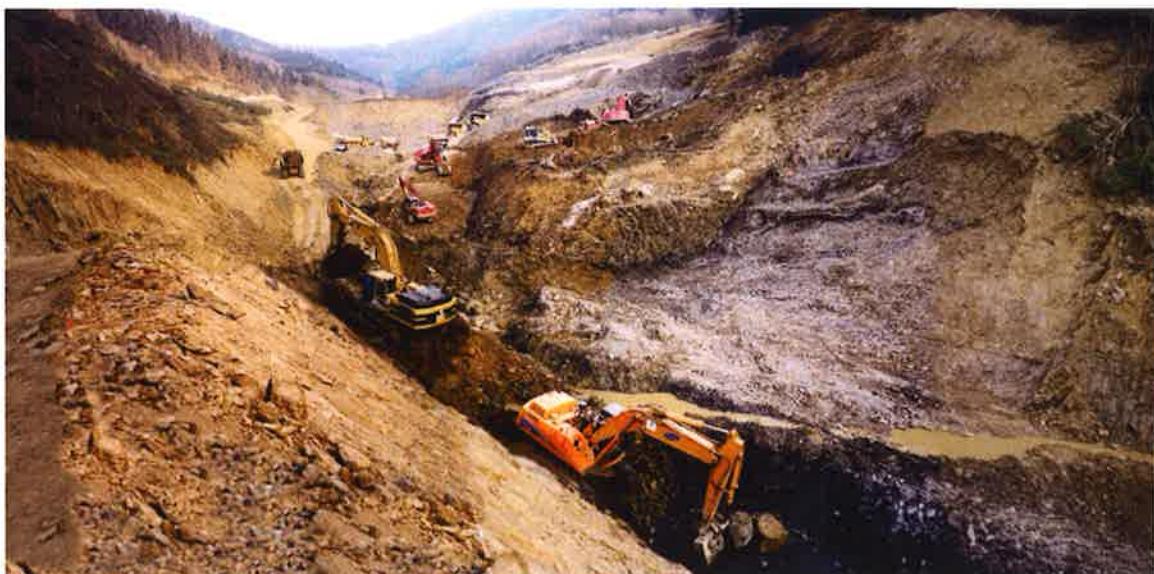
Saneos para el poyo del espaldón en roca sana . Ver detalle del deslizamiento 4.9

El deslizamiento D-4.9 en la zona del espaldón tuvo que excavarse hasta llegar a roca quedando descalzado en dicho punto. La excavación realizada al ser muy localizada y tratarse de periodo muy corto, no ocasionó ninguna inestabilidad ni reactivación parcial.

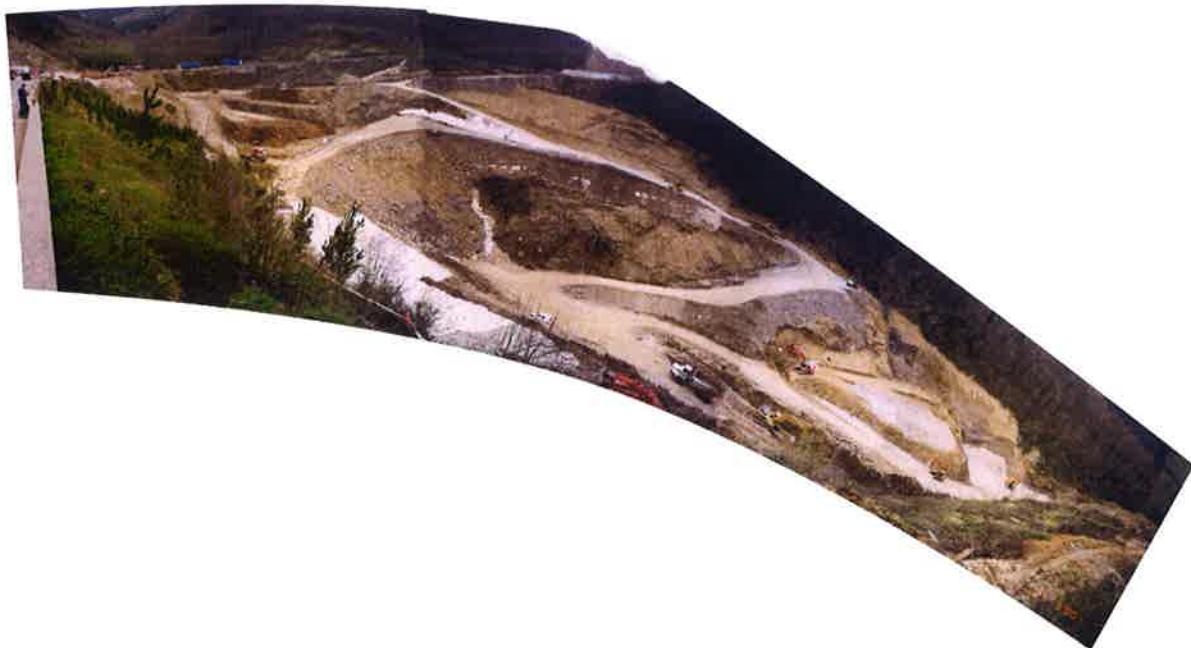
Vista general de la primera tongada de pedraplén

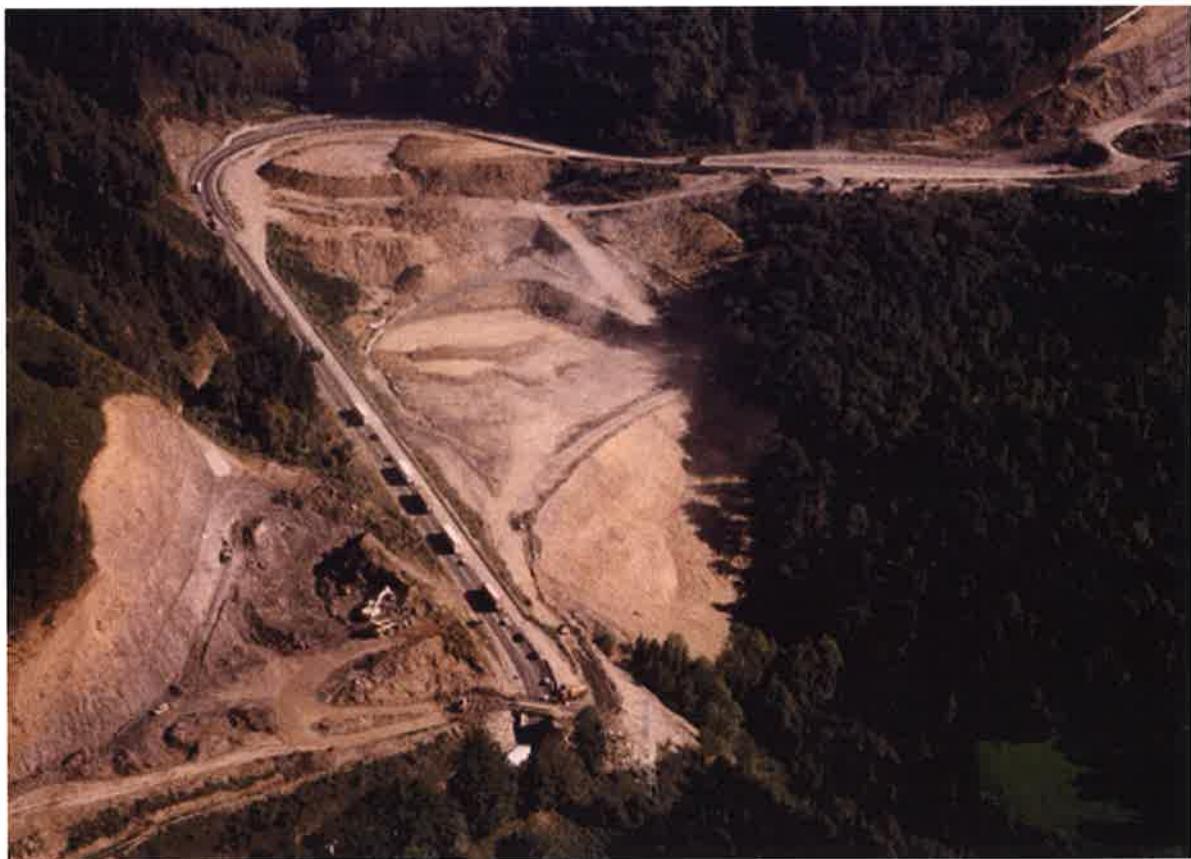
Vista general del relleno zonificado a media altura

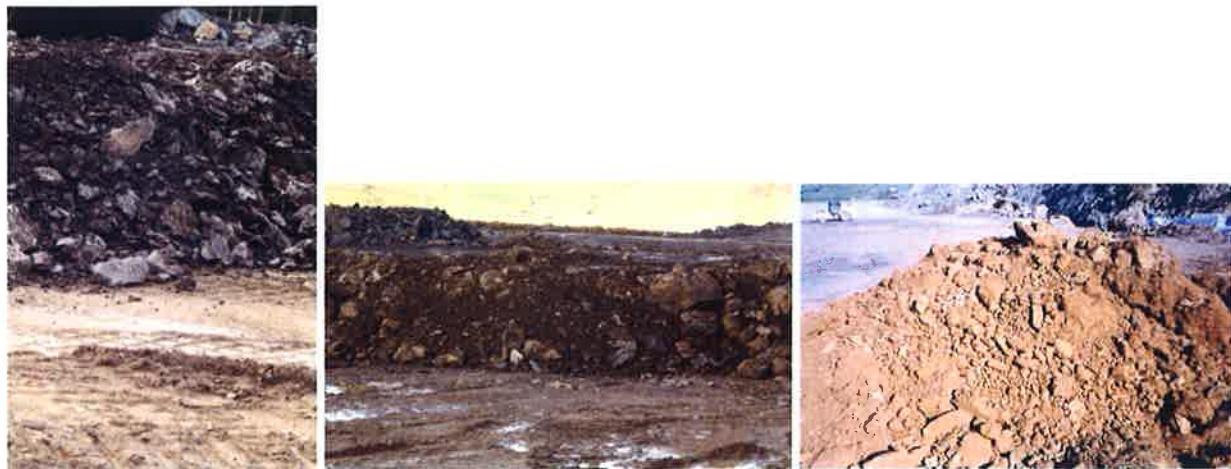
Detalle del pedraplén, todo-uno de calidad y todo-uno

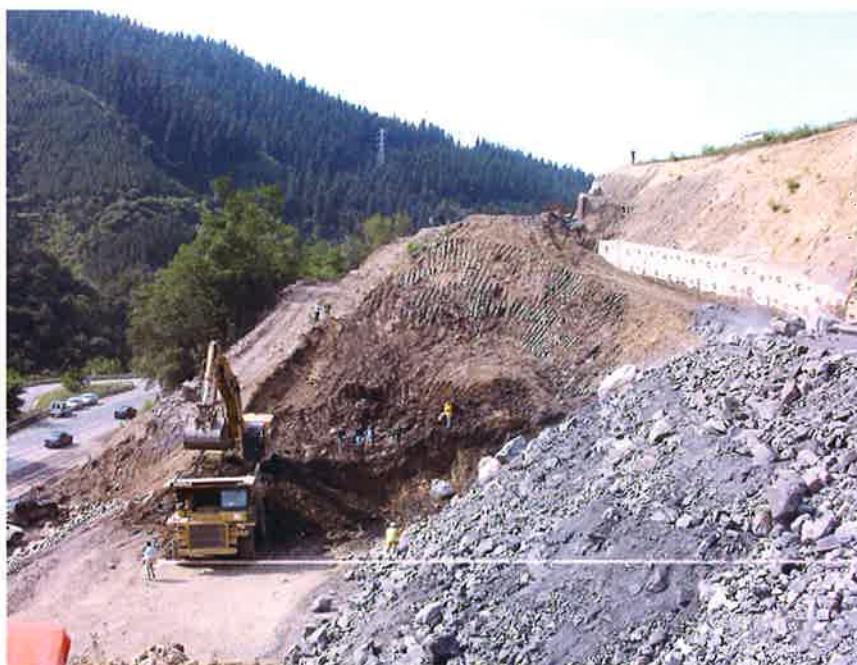
**Ejecución cimiento muro M-7.1.
La ejecución de la escollera por
bataches desde una prejanza.**
